산화된 PAN 섬유-페놀 수지 복합체의 탄화

주 혁 종
충남대학교 고분자공학과
(1987년 6월 24일 접수)

A Study of Carbonization of Phenolic Resin Reinforced with Oxidized PAN Fibres

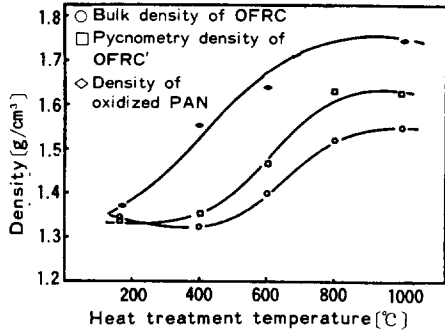
Fig. 2. Change of density vs heat-treatment temperature curves.

산화된 PAN 섬유로 보강된 복합재 (OFRC : oxidized fibre reinforced composite)는 섬유의 경우보다 더욱 수축이 심하게 일어나게 되는데 이것은 섬유 이외에 또한 기질인 페놀수지의 분해가 함께 일어나기 때문이다. 페놀수지는 500°C 이하에서 물 분자가 탈리되며, 700°C까지는 일산화탄소, 이산화탄소 및 메탄이 떨어져 나오고, 900°C까지는 수소 분자가 방출한다.^{12,15} Fig.2는 산화된 PAN 섬유와 이 섬유로 보강된 복합재 (OFRC)를 열처리 온도에 따라 측정된 밀도를 표시한 것이다.

섬유의 경우는 800°C 까지 계속 밀도가 상승되어 1.75g/cm³까지 달하였고, 1000°C 부근에서는 오히려 감소하는 현상을 나타냈다. 이것은 800°C에서 1000°C까지 섬유속에 있는 질소 원자가 HCN

으로 격렬하게 탈리되는 것으로 설명될 수 있다.

이 기체는 방출되는 다른 어느 기체보다도 무겁기 때문에 밀도 저하가 일어난다.

OFRC인 경우 bulk 및 pycnometry 밀도가 1000°C 부근에서 밀도상승이 완전 둔화된것은 기질인 수지가 탄화되어 일정량의 탄소 수율을 나타내기 때문이다.

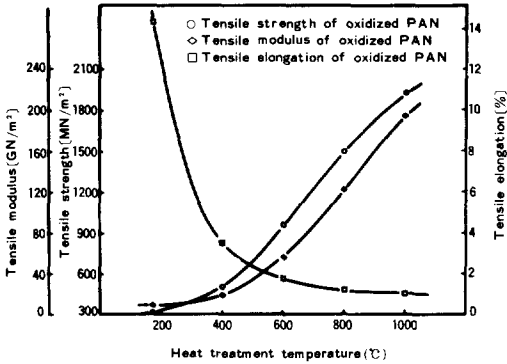
Fig. 4. Tensile properties of oxidized PAN fibre vs heat-treatment temperature curves.

Fig.4는 산화된 PAN 섬유를 최종 탄화 처리한 온도에 따라 기계적 물성을 측정된 것이다. 인장 강도와 modulus는 처리 온도에 따라 급상승하며 1000°C까지 처리한 결과 각각 1973.37MN/m²과 184.77GN/m²에 이르렀다. 그러나 탄소섬유에 비해 낮은 강도임을 알 수 있다. 일반적으로 고강도 탄소 섬유는 1350-1500°C까지 열처리 하게

되는데 이 그림에서 나타난 강도 상승세를 보면 보다 높은 온도에서 처리하므로 탄소섬유의 평균 강도 값에 충분히 도달할 것으로 예측된다. modulus의 증가에 의한 인장 연신율이 급강하하는 것은 일반적인 경향이다. Fig. 5에서는 산화된 PAN 섬유로 보강한 복합체의 역시 열처리 온도와 기계적 강도의 관계를 나타낸 것이다. 200°C이하에서 측정된 값은 전혀 탄화되지 않은 green composites이며, 이것을 탄화하였을 때 재료의 강도는 저하하다가 600°C를 전후하여 강도는 상승하고 있다. modulus는 계속 상승하고 있지만, 굴곡강도는 800°C 이상에서 갑자기 그 상승세가 멈춘것은 1000°C까지 탄화 처리된 시편에서 육안으로 식별할 수 있는 큰 crack을 많이 발견 할 수 있었는데 이것 때문에 강도의 저하가 일어난 것이다. 이러한 crack은 섬유속의 질소 원자가 800°C이상에서 탈리가 일어나는 것으로 설명될 수 있으며, 1000°C까지 탄화 처리된 시편에서는 delamination이 일어나는 현상도 발견되었다.

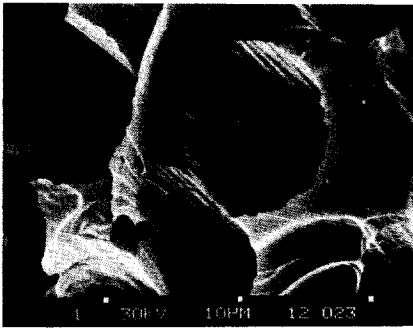
(a) unpolished

(b) polished

Fig. 7. SEM of cross-section of oxidized PAN fibre / phenolic resin composite (green composite).

Fig.6은 고강도 탄소섬유로 페놀수지를 보강한 후 1000°C까지 탄화하고 고밀도화하기 위해 페놀수지 용액으로 함침한 후 재탄화를 3회 반복한 시료의 SEM 사진이다. 이 사진에서 보면 보강재인 탄소섬유와 기질 재료인 탄소와의 경계에 접착이 비교적 좋지 못한 상태를 볼 수 있다. Fig.7은 산화된 PAN을 페놀수지인 기질에 보강하여 경화

한 복합재의 파단면 사진이며 a는 시편을 연마하지 않은 상태에서 에칭후 촬영한 것이다. 여기서 볼 수 있는 구멍은 시편을 파괴할때 기질속의 일부분의 섬유가 빠져나간 자리이다. b는 연마후 에칭한 것이며 기질속의 섬유들을 볼수 있다. Fig.

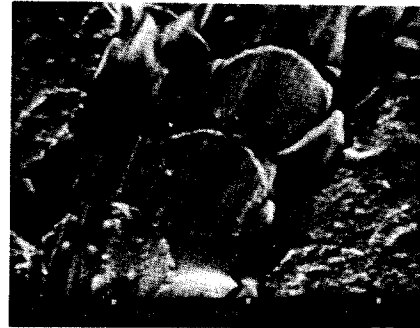
Fig. 10. SEM of cross-section of oxidized PAN fibre / phenolic resin composite, HTT 800°C.

8은 400°C까지 탄화된 복합재를 파단하여 연마하지 않고 촬영한 것이다. Fig.9와 10은 각각 600°C 및 800°C까지 탄화 처리된 재료의 파단면 사진이다. 이상의 사진에서 관찰할 수 있는 것은 보강재인 섬유와 기질재료의 경계가 완전 결합을 하고 있음을 볼수 있다. 이러한 현상은 탄소 섬유로 보강하고 탄화하여 얻은 탄소 / 탄소 복합재(Fig. 6)와는 그들의 경계면에 큰 차이점을 보여 주고 있다. Fig.11은 1000°C까지 탄화한 복합재의 사진이다. 이 사진에서는 섬유에 많은 crack을 볼 수가 있다. 그러나 섬유와 기질의 경계면은 비교적 잘 결합되어 있다. 이들 crack은 섬유속의 질소 원자가 800°C이상에서 열처리되는 동안 탈리되어 기체로 방출될 때 주위 기질재료 쪽으로 혹은 기질과 섬유의 경계면으로 빠져 나갈 수 없어 섬유의 축을 따라 나온 흔적으로 관찰 된다. 그러나

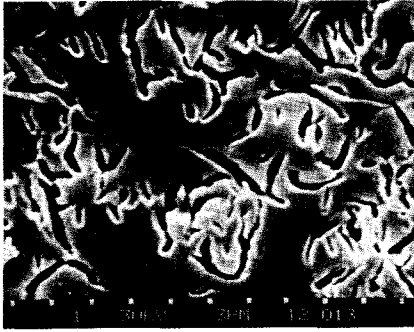
Fig. 11. SEM of cross-section of oxidized PAN fibre / phenolic resin composite, HTT 1000°C.

탄소섬유에서는 이러한 crack을 발견할 수 없는 것은 단섬유의 직경이 10 μ m이하이며 탄화 과정에서 질소원자의 탈리는 단 섬유의 표면으로부터 내부로 진행되기 때문에 내부에서 발생된 기체는 커다란 장애없이 섬유축의 수직 방향으로 빠져나올 수 있는데 기인할 것으로 사료 된다.
