## 슬롯코팅에서 정상 및 비정상상태 컴퓨터해석을 통한 코팅의 균일성 분석

### Analysis of Coating Uniformity through Unsteady and Steady State Computer Simulation in Slot Coating

**초록:** 평판 디스플레이 제조공정 중의 하나인 유리기판 위에 감광액을 도포하는 과정에 슬롯코팅 방법이 많이 쓰이고 있다. 도포공정에서는 균일한 코팅 두께를 얻는 것이 중요하며, 코팅의 균일성은 노즐방향과 운전방향의 균일성으로 나뉜다. 운전방향의 코팅 균일성은 코터의 운전조건에 영향을 받고, 노즐방향의 균일성은 다이 내부의 흐름의 균일성에 영향을 받게 된다. 이러한 영향 인자들로 인해 코팅두께가 불균일한 현상이 발생하는데, 코터 진행의 초기 구간에는 비정상상태 구간으로 운전방향과 노즐방향으로 코팅두께가 균일하지 않다. 본 연구에서는 이러한 현상이 나타나는 원인을 파악하기 위해 비정상상태와 정상상태를 구별하여 해석하고 이를 실험과 비교하였다. 그 결과 감광액이 다이 내부에서 균일한 압력분포에 도달하기까지 시간이 필요하고 이로 인해 코팅 초기구간에서 다이의 양 가장자리 영역의 속도가 중앙 영역에 비해 속도가 낮게 나타났으며 코팅 두께도 얇게 나타났다. 그러나 정상상태에 도달한 후에는 가장자리 영역의 속도가 중앙 영역보다 높게 나타났고 코팅 두께 역시 두껍게 나타났다.

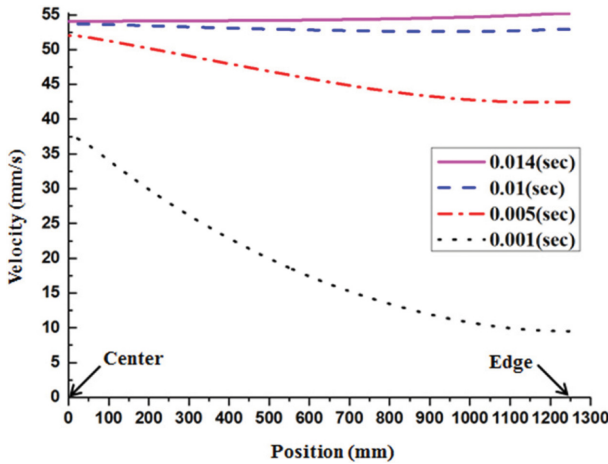
Figure 6. Velocity profile of PR along the die width at the die exit for time.

Figure 6은 시간에 따른 다이 출구부의 속도 분포를 나타내고 있다. 출구부 속도는 노즐 갭의 중앙부의 속도이다. 감광액이 다이에 들어오는 초기시간(0~0.01 sec)에는 다이 중앙부분과 다이 끝부분의 속도차이가 크다. 시간이 지남에 따라 다이 끝부분으로 압력이 전달되어 속도가 증가해 0.01초 이후에는 중앙과 끝부분의 속도차이가 작아 균일한 속도분포를 보인다.

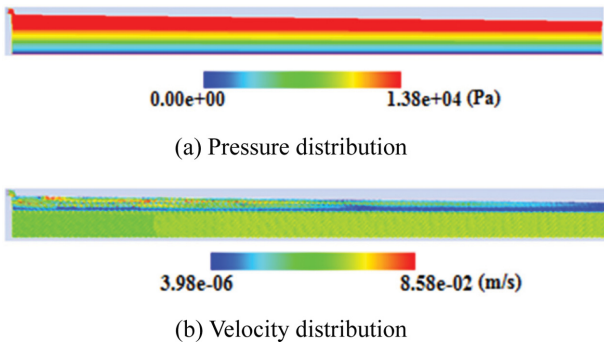
Figure 9. Pressure and velocity distribution of PR for steady state of coating.

**정상상태 코팅 검토.** Figure 9는 정상상태의 다이 내부의 압력분포와 속도분포를 보여주고 있다. 이는 Figure 3과 Figure 4의 해석모델에서 시간이 변수가 아닌 정상상태로 해석한 결과이다. 비정상상태에 비해 다이 내의 압력과 속도가 균형있게 분포하고 있다. 그러나 정상상태에서는 다이 끝부분의 속도가 중앙부보다 약간 높게 나타났다.

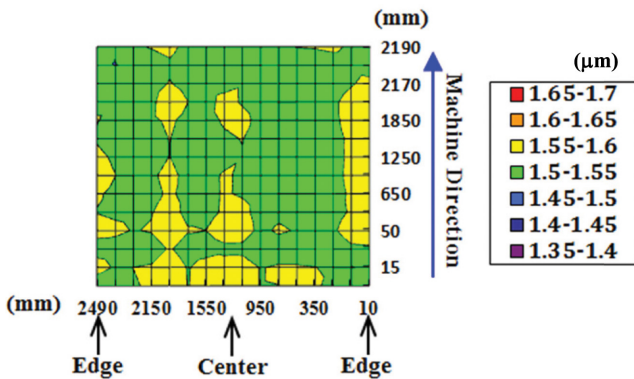
Figure 10. Measured coated thickness distribution.

**코팅두께 측정과의 비교.** Figure 10은 실제 코팅에서 측정된 코팅두께의 분포를 보여주고 있다. 코팅 후 건조조건은 110 °C에서 2초간이다. 실험에서 사용한 다이의 형상 및 운전 조건 등은 본 연구의 해석에서 사용한 것과 같은 조건이다. 전체적으로 코팅 초기에는 중앙부가 두껍게 나타났고 코팅이 진행되면서 중앙부보다는 양쪽 끝부분의 두께가 두꺼워지는 경향을 보였다. 해석에서 코팅 초기에 다이 내 중앙부의 압력이 높아 중앙에서의 코팅이 두껍게 예측되었는데 실험과 유사한 경향이다. 또한 정상상태 코팅영역에서 양쪽 끝의 코팅이 다소 두꺼우며 역시 해석과 잘 일치한다. 중앙과 다이 끝부분의 코팅이 균일해지는 결과를 얻기 위해서는 정밀한 다이설계가 필요하다.
